## ΧΡΙΣΤΟΣ ΚΑΡΗΣ

### Η Συντήρηση της Εικόνας της Παναγίας της Γαλόκτιστης

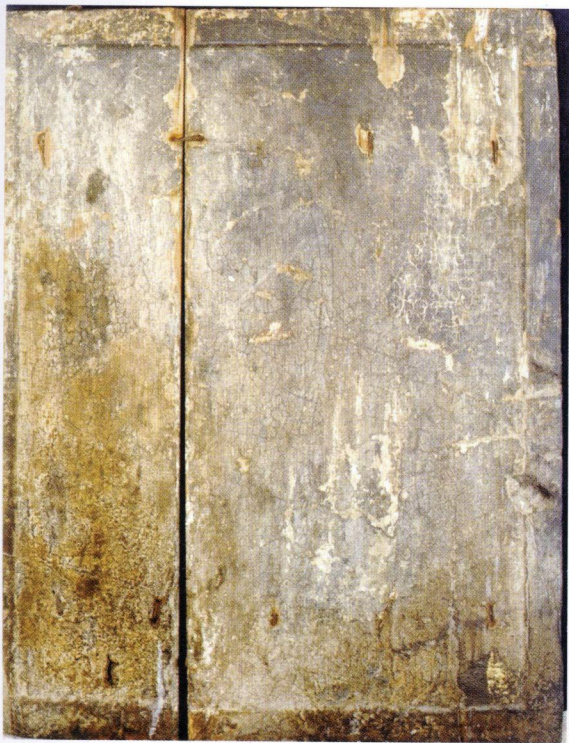
Η εικόνα της Παναγίας της Γαλόκτιστης αποτελεί ίσως μια από τις πιο σημαντικές αποκαλυφθείσες εικόνες της τελευταίας πενταετίας στην Κύπρο. Εγκαταλειμμένη και αφημένη στην τύχη της για δεκαετίες, εκτεθειμένη χωρίς προστασία και ξεχασμένη, υπήρξε βορά στις κακές κλιματολογικές συνθήκες, τον χρόνο και τις αρνητικές επεμβάσεις από τον ίδιο τον άνθρωπο (πιν. VIIIα, β).

Η όψη της εικόνας είχε αλλοιωθεί, με αποτέλεσμα να μη διακρίνεται απολύτως τίποτε. Η αίσθηση που δημιουργούσε ήταν απλά ένα σανίδι με συγκέντρωση αρκετών ρύπων, όπως λαδιών, κεριών, σκόνης κ.ά. Όλα αυτά μαζί είχαν συμβάλει στο να κρατούν στην αφάνεια το κάλλος που έκρυβε η εικόνα κάτω από τα αλλεπάλληλα στρώματα των οξειδωμένων βερνικιών και των ρύπων. Η εικόνα μεταφέρθηκε στο Κέντρο Συντήρησης του Μουσείου της Ιεράς Μονής Κύκκου για έρευνα και συντήρηση στις 9/7/1999. Το έργο παρουσίαζε αρκετά σοβαρά και δυσεπίλυτα προβλήματα. Από την όψη της εικόνας και τον ξύλινο φορέα πάρθηκαν μικροδείγματα, τα οποία στάλθηκαν για αναλύσεις σε εργαστήρια στην Ιταλία. Τα αποτελέσματα των αναλύσεων μάς βοήθησαν να κατανοήσουμε και να αναγνωρίσουμε τα δομικά υλικά, τις τεχνικές, αλλά και τις φθορές και τα διάφορα προβλήματα που προκλήθηκαν στο έργο, είτε αυτές είναι φυσικές είτε από ανθρώπινη επέμβαση.

*α. Η εικόνα όπως παραλήφθηκε στο εργαστήριο.*

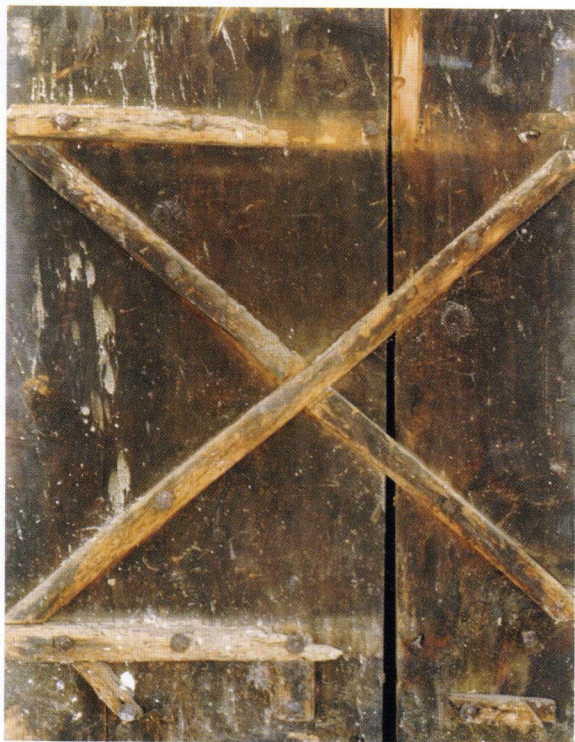
**Ξύλινος Φορέας.** Η μορφοανατομική ανάλυση του ξύλου κατέδειξε την ταυτότητά του. Ανήκει στην κατηγορία του *pinus silvestris* ή *pinososso*. Στην Κύπρο το αποκαλούμε κόκκινο πεύκο, αλλά δεν ευδοκίμησε ποτέ στο νησί. Το ξύλο παρουσιάζει ρυτινοφόρα κανάλια με επιθηλιακά κύτταρα, τα οποία φαίνονται λεπτά τοποθετημένα κάθετα σε βραδύ ξύλο (πιν. IXα). Τα τοιχώματα των κάθετων τραχοειδών στερούνται σπειροειδών χόνδρων, ενώ παρατηρείται μια πληθώρα κυκλικών στιγμάτων. Στους ρόζους παρουσιάζονται αξονικά παραχυματικά κύτταρα. Τα τοιχώματα των ακτινωτών τραχοειδών παρουσιάζονται οδοντωτά. Παρατηρείται ένα πέρασμα μεταξύ πρώιμου και βραδέος ξύλου. Τα μικροσκοπικά χαρακτηριστικά είναι τυπικά του *pinus silvestris*. Το δείγμα βρίσκεται σε μια πολύ καλή κατάσταση διατήρησης, χωρίς να παρουσιάζει ίχνη προσβολής ξυλοφάγων οργανισμών ή οποιοδήποτε άλλο βιολογικό ή και φυσικοχημικό τύπο φθοράς. Οι δύο κάθετες σανίδες είχαν αποκολληθεί λόγω της καταστροφής των ξύλινων καρφιών. Επίσης υπάρχουν ρωγμές, απώλειες από κτυπήματα καθώς και από τις απότομες κινήσεις του ξύλου. Οι 4 ζυγοί, δύο οριζόντιοι και δύο χιαστί, είναι κατασκευασμένοι με διαφορετικό τύπο ξύλου (πιν. IXβ). Συγκεκριμένα είναι από κυπριακή πεύκη και είχαν προσβληθεί από ξυλοφάγους οργανισμούς που προκάλεσαν μεγάλες

σήραγγες, με αποτέλεσμα την εξασθένηση του ξύλου από τις απώλειες που δημιουργούσαν τα κενά.

*β. Η πίσω όψη της εικόνας.*

Οι δύο κάθετες σανίδες επανενώθηκαν, προστέθηκαν νέα ξύλινα καρφιά, χρησιμοποιώντας πάντα τις αρχικές οπές. Αφού αφαιρέθηκαν προσωρινά ορισμένα κομμάτια από τους ζυγούς, σχηματίσαμε αυλάκωση και έγινε «ραφή» των σανίδων με μικρά τριγωνικά τεμάχια ξύλου (πιν. ΙΧ β) ενισχύοντας μ' αυτό τον τρόπο την ένωση των δύο σανίδων. Στην πάνω δεξιά απώλεια του ξύλου, που εφάπτεται της ένωσης, έγινε συμπλήρωση με μικρούς ξύλινους κύβους, αυτό που ονομάζουμε «παρκετατούρα». Ακολούθησε η απολύμανση των ζυγών.

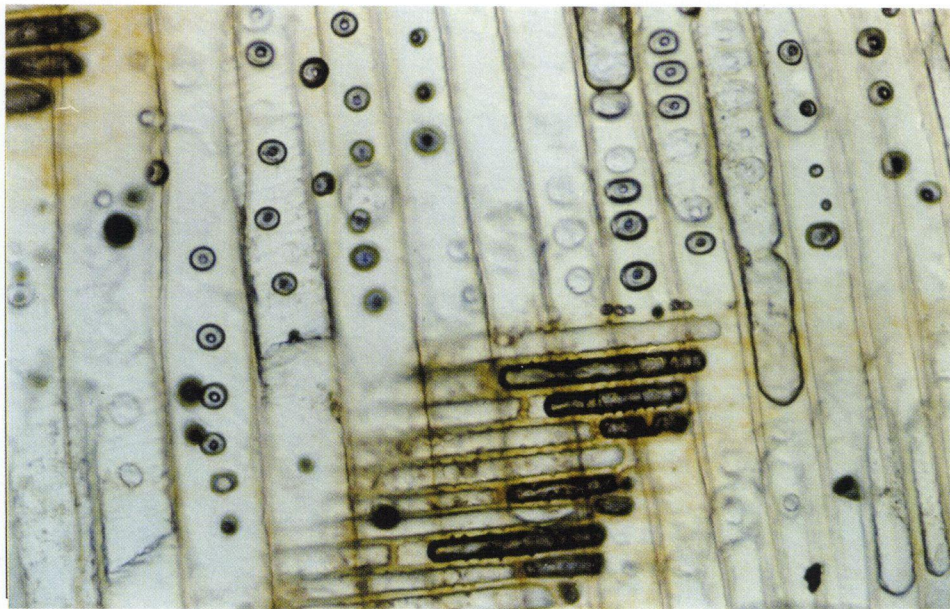
*α. Μορφολογική ανάλυση του ξύλου της εικόνας.*

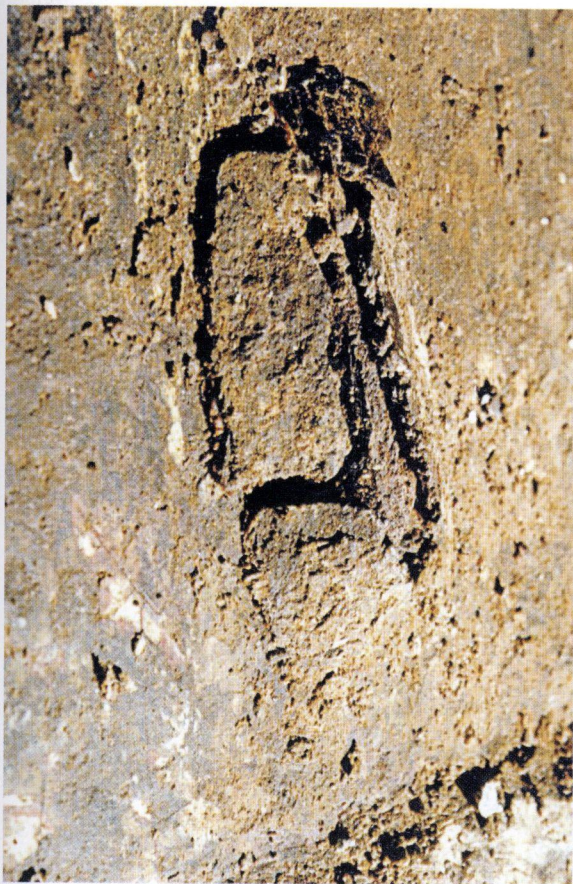
Μεγάλο μέρος της λευκής προετοιμασίας, ειδικότερα στην πάνω δεξιά ζώνη στην ένωση των σανίδων και πλησίον των καρφιών, έχει απολεσθεί, ενώ μικρότερες σε έκταση απώλειες παρουσιάζονται σε όλη την επιφάνεια. Σε αρκετά σημεία η προετοιμασία παρουσιάζει φουσκώματα και αποκολλήσεις από τον ξύλινο φορέα. Οι μεγάλες ρωγματώσεις, που έχουν αφητηρία την προετοιμασία, αποτυπώνονται με τον ίδιο τρόπο και τα ίδια σχήματα στον χρωματικό φλοιό. Επίσης ανασηκώματα εμφανίζονται περιμετρικά των ρωγματώσεων στη χρυσομένη επιφάνεια και στο βερνίκι, ενώ μικρότερες αποτυπώνονται μόνο στη ζωγραφική επιφάνεια. Βασικές αιτίες των φθορών είναι η έκθεση του έργου σε κακές κλιματολογικές συνθήκες, η γήρανση των δομικών υλικών, τα κτυπήματα, η διείδυση λαδιού μέχρι και την προετοιμασία που προκάλεσε περισσότερες οξειδώσεις στο χρώμα, οι κινήσεις του ξύλου και η διάγκωση των οξειδωμένων μεταλλικών καρφιών.

*α. Ρωγματώσεις στο θεμέλιο.*

Η στερέωση, η ενίσχυση και η επαναφορά της προετοιμασίας πάνω στον ξύλινο φορέα έγινε με τη βοήθεια ζωϊκής κόλλας και θερμαινόμενης σπάτουλας. Όπου η κόλλα δεν μπορούσε να φέρει το ποθούμενο αποτέλεσμα, χρησιμοποιήθηκε συνθετική κόλλα. Οι ανώμαλες ανασηκωμένες ρωγματώσεις, που παρουσιάζονται στο θεμέλιο (πιν. XIα) και τη ζωγραφική επιφάνεια, βελτιώθηκαν με την επανάληψη της διαδικασίας σιδερώματος. Στην κάτω επιφάνεια το θεμέλιο απώλεσε την ελαστικότητά του, έγινε σκληρό και άκαμπτο με κίνδυνο να απολεσθούν τεμάχια, τόσο από το θεμέλιο όσο και από το χρώμα. Με τη χρήση αραιωμένης ζωϊκής κόλλας και με τη βοήθεια θερμαινόμενης σπάτουλας άρχισε η επαναφορά των ιδιοτήτων του θεμελίου. Έγινε δηλαδή πιο ελαστικό και συμβατό με τον ξύλινο φορέα, βελτιώνοντας σημαντικά την όλη κατάσταση στο συγκεκριμένο σημείο.

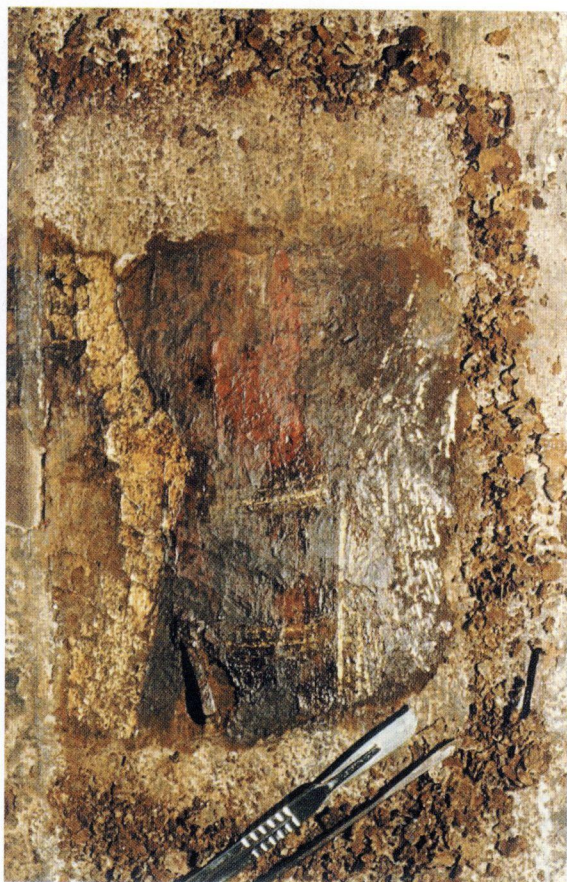
*β. Δοκιμαστική αφαίρεση των διαφόρων επιζωγραφίσεων*

Η προσπάθεια ήταν να επιτύχουμε πλήρη αποβερνίκωση. Οι δυσκολίες όμως από τις αλλοιώσεις των στρωμάτων των βερνικιών που κάλυπταν τη ζωγραφική επιφάνεια, η οξειδωση, η αλλαγή στους δεσμούς των βερνικιών, η ανάπτυξη μικροοργανισμών, η διαφορετική σύσταση και ποιότητα των βερνικιών και η δημιουργία ιζηματοποιημένης κρούστας από ξένα υλικά καθώς και οι ενώσεις τους δημιούργησαν πάρα πολλές δυσκολίες. Στη διάρκεια των εργασιών της αποβερνίκωσης χρησιμοποιήθηκαν χημικές και μηχανικές μέθοδοι με την υποστήριξη στερεομικροσκοπίου και με πάρα πολλές αλλαγές στις δοσολογίες και στα ίδια τα χημικά, αναλόγως των προβλημάτων που συναντούσαμε στο έργο. Στο κάτω μέρος υπάρχει κηλίδα από λάδι, που ποσότητα αυτής απορροφήθηκε από το έργο διαπερνώντας τις στρώσεις βερνικιού, τη χρωματική επιφάνεια και την προετοιμασία, φθάνοντας μέχρι το ξύλο. Οι δυσκολίες και οι κίνδυνοι μεγιστοποιήθηκαν. Ακολούθησε αφαίρεση των επιζωογραφίσεων, οι οποίες είχαν γίνει ένα σώμα με τις διάφορες στρώσεις βερνικιού, λαδιού, κεριού και άλλων ρύπων (πιν. XIβ). Αφαιρέθηκαν όλα τα στρώματα πάνω από τη χρωματική επιφάνεια με την υποστήριξη μεγεθυντικών φακών και στερεομικροσκοπίου (πιν. XIIα). Τελικά επιτεύχθηκε το μέγιστο δυνατό υπό τις εξαιρετικά δύσκολες περιστάσεις. Υπολείμματα των ανωτέρω είχαν παραμείνει σ' όλη την επιφάνεια, επηρεάζοντας έτσι αρνητικά την αισθητική του έργου.

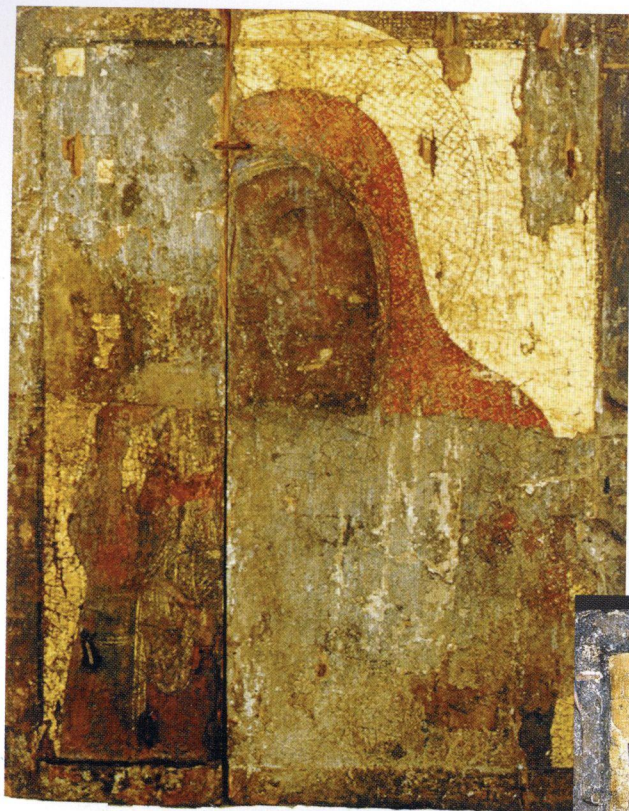
*γ. Σταδιακή αφαίρεση όλων των στρωμάτων πάνω από τη χρωματική επιφάνεια.*

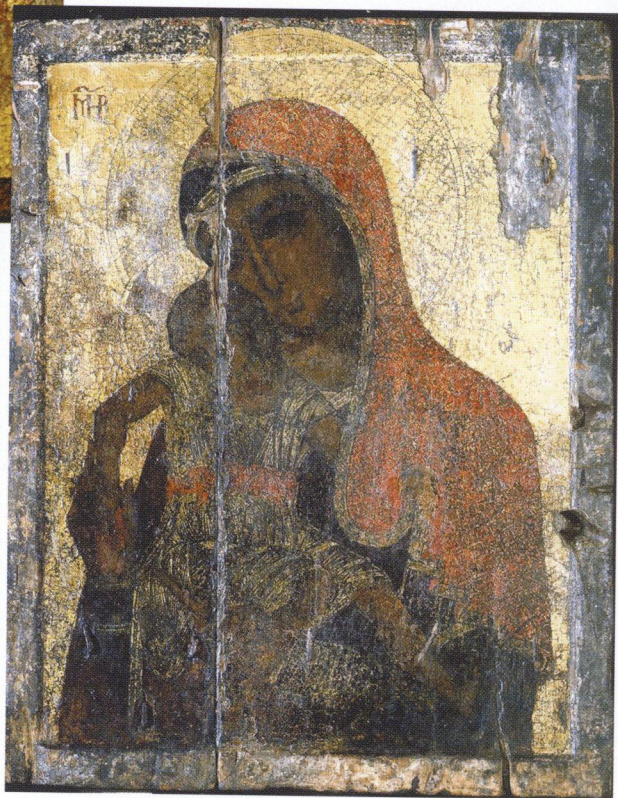
*δ. Η ολοκλήρωση της εργασίας με την αποκάλυψη της βρεφοκρατούσας Θεοτόκου.*

Η συνέχεια στις προσπάθειες ολοκλήρωσης των εργασιών ήταν η χρωματική επέμβαση. Σε αρκετά σημεία η προετοιμασία συμπληρώθηκε και έγινε προσπάθεια ενοποίησης του έργου, ούτως ώστε να παρουσιάζεται πιο δεμένο και ολοκληρωμένο και με περισσότερη σαφήνεια. Η στρώση καινούργιου βερνικιού ολοκλήρωσε τον κύκλο εργασιών της συντήρησης, που διήρκεσε πέντε μήνες, μας αποκάλυψε αρκετά από τα μυστικά, στις τεχνικές και τα υλικά, και μας «αποκάλυψε επιτέλους το πρόσωπο της Παναγίας», όπως ο ταπεινός ιερέας του χωριού ικέτευε πάντοτε στις προσευχές του, όπως μας είπε για να το αντικρύσει (πιν. XIIβ).
